L'expérience « feu de cuisine » s'inscrivait dans le cadre de la série d'essais effectuée à Braine l'Alleud en septembre 1999. Elle a fait l'objet d'un exposé lors de la réunion de l'Arson Club en septembre 2000 et de la conférence Arson à Bruxelles en avril 2001.

Pourquoi un feu de cuisine ?

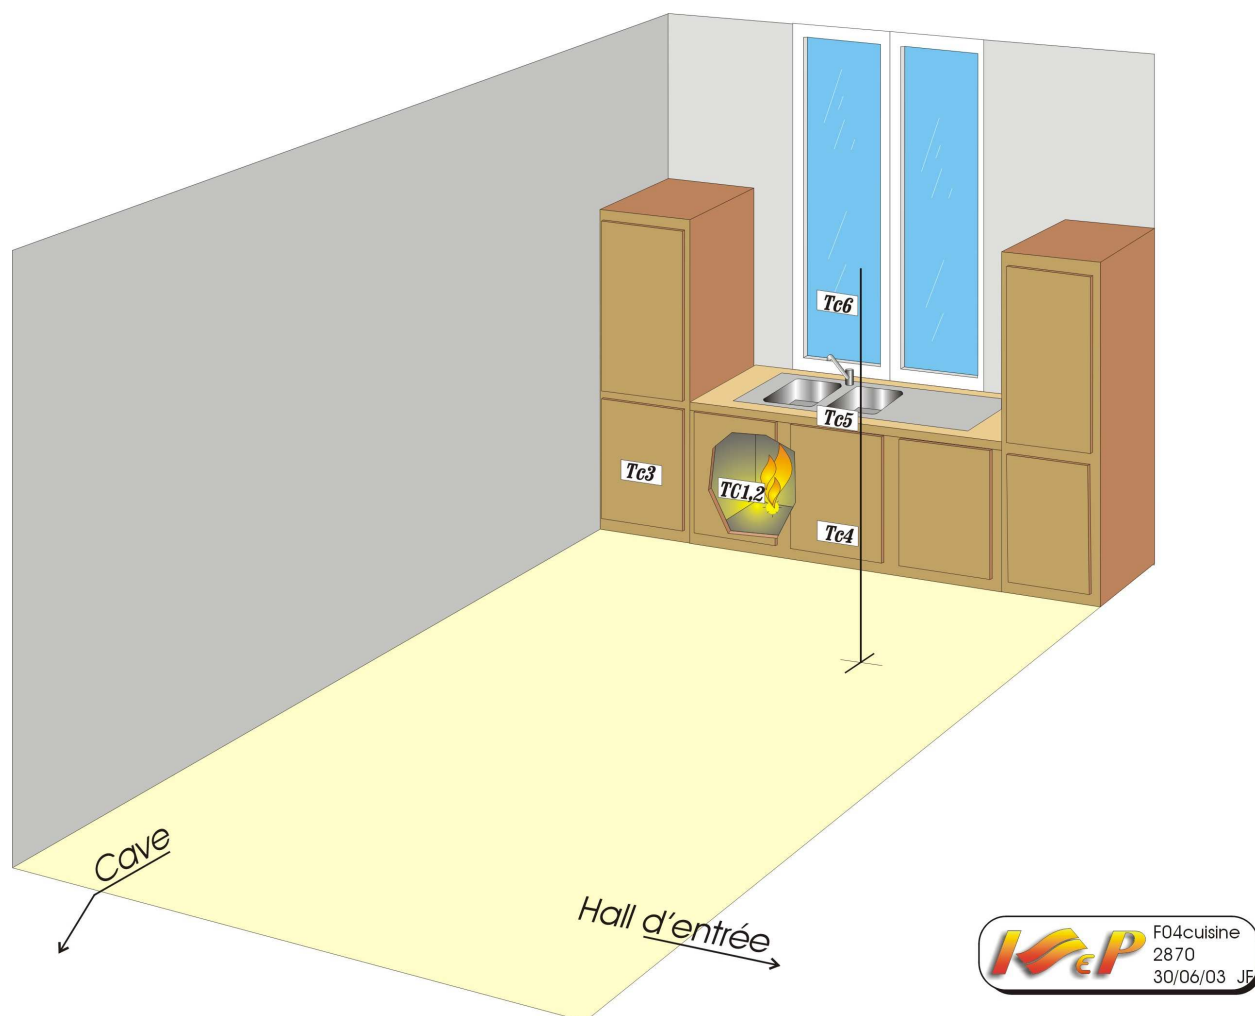
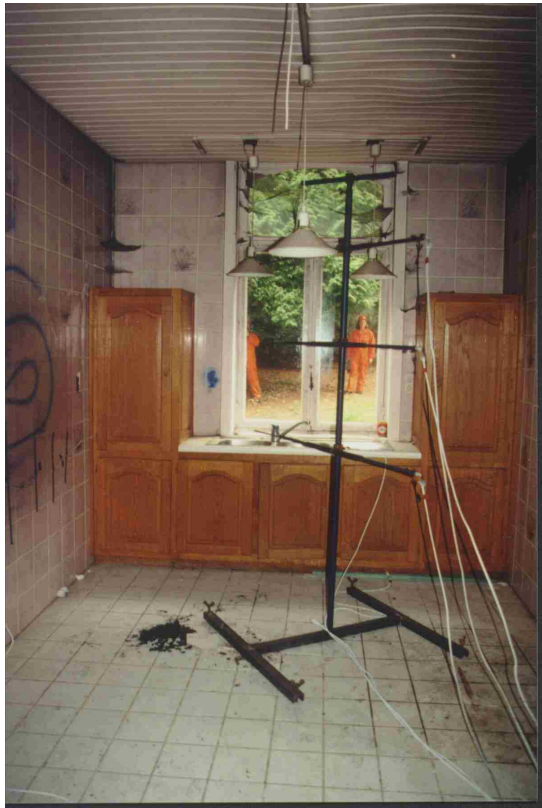
Photo 1 : Cuisine avant essai, avec l'arbre à TC

Le sol est recouvert de carrelage, le plafond est constitué par des lambris PVC.
Au fond de la cuisine (i.e. côté fenêtre) se trouve un meuble mural dont la face est en chêne plein. Il comporte 2 colonnes (@ 1.90 m de hauteur) et un évier en acier inoxydable, avec un double bac, intégré dans une table de travail (panneau de particules mélaminé d'épaisseur 30 mm).

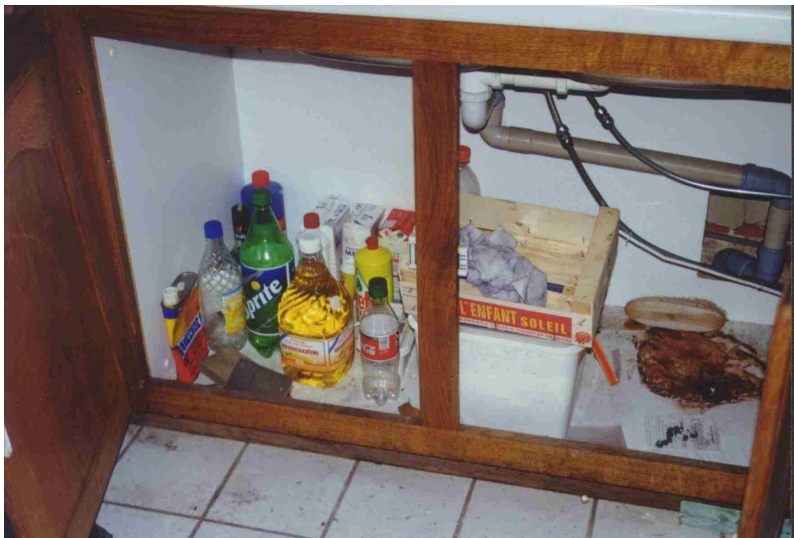
Dans le coin inférieur droit du meuble central, sous l'évier gauche, nous avons disposé une série d'objets que l'on peut normalement trouver dans un meuble de cuisine.

Photo 2 : Armoire (zone du foyer) et son contenu

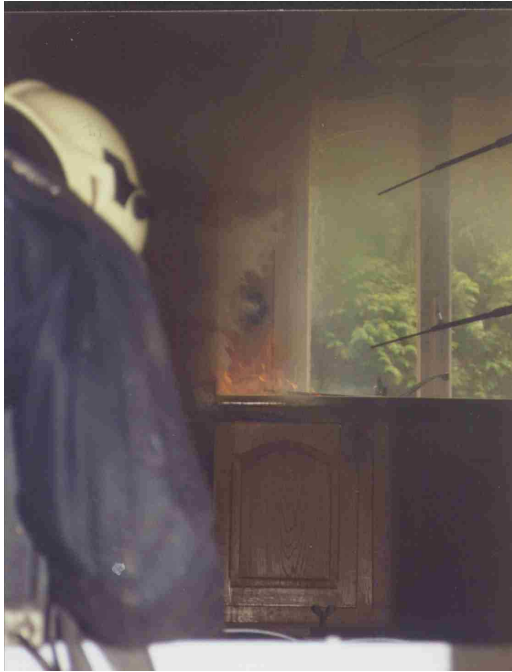
Après 1 min, des fumées s'échappent du meuble. Vraisemblablement, le méthanol s'est déjà enflammé (pour rappel, son point éclair est de 11 °C⁴). Après environ 3 min, la bouteille d'alcool explose. Peu après 5 min, les flammes sont nettement visibles au-dessus de la porte de l'armoire. A partir de 8 min, la visibilité dans la pièce devient nulle. A 10 min, le carreau est cassé pour, d'une part, augmenter le taux de ventilation du feu^c et, d'autre part, pour permettre une certaine visibilité. Dans un incendie le bris de la vitre peut être provoqué, généralement lorsqu'on est proche du flashover. Après 12 min, le plafond commence à se laisser aller, puis des lambris tombent.

Photo 3 : Les flammes sortent de l'armoire (@ 5 min)

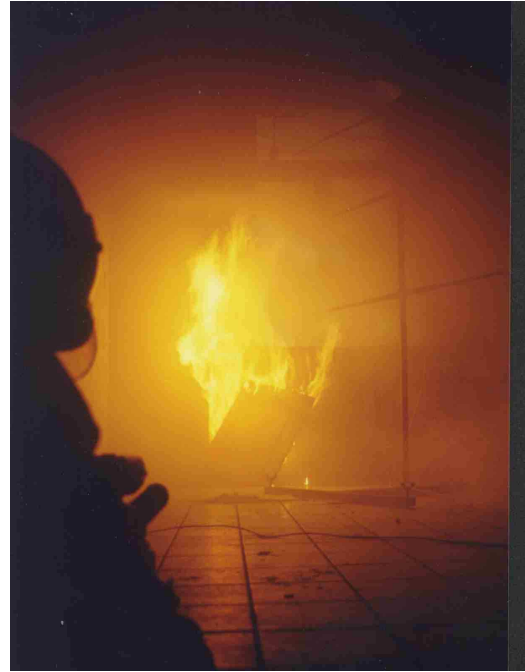
Photo 4 : La porte se détache

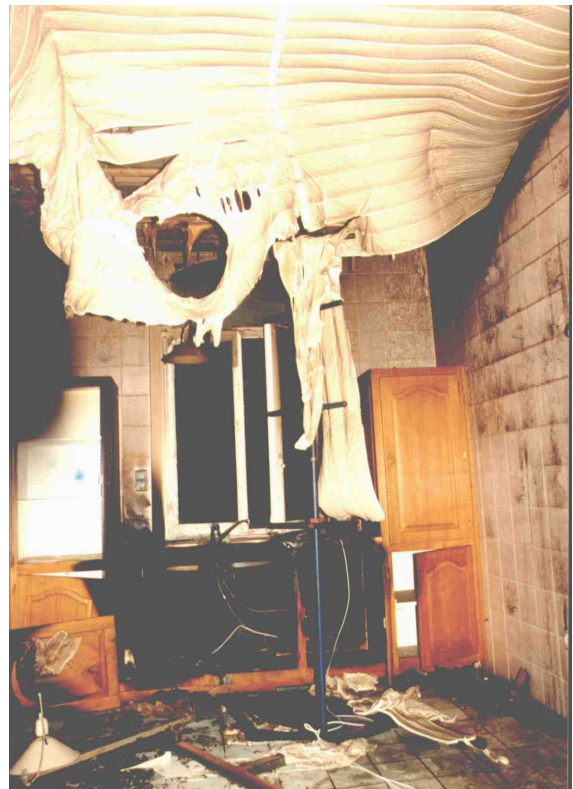
- Plafond :
 Nous avons vu qu'il s'agit d'un plafond en lambris PVC. Le PVC rigide a une température de ramollissement de l'ordre de 80 °C et un flash point de l'ordre de 400 °C. Il libère du HCl dès 200 °C et ce dernier à un effet inhibiteur de la combustion. Ces éléments expliquent que le plafond a fondu et est tombé à l'aplomb du foyer (au-dessus du meuble). Les dégradations se prolongent sur environ 2 m. Ailleurs, le PVC est déformé, mais est resté en place. Peu de PVC a effectivement brûlé (seules les parties qui sont tombées sur le feu ont évidemment brûlé).

Photo 5 : Vue d'ensemble, après extinction

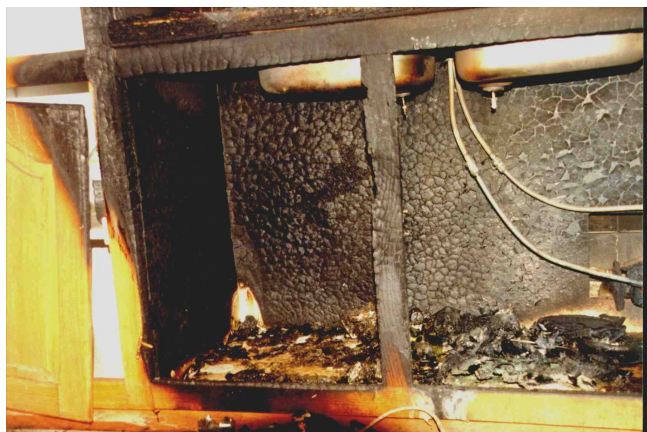
A l'extérieur, les empreintes de combustion les plus importantes peuvent être observées sur le montant droit de la colonne gauche, devant l'évier et sur la partie supérieure de la porte droite.

La zone du foyer peut être localisée probablement assez aisément (attention cependant à l'influence des portes entrouvertes). Les deux portes sont percées. Le montant droit de la colonne de gauche présente un alligatoring (voir aussi à l'intérieur du meuble).

Photo 6 : Armoire (foyer)

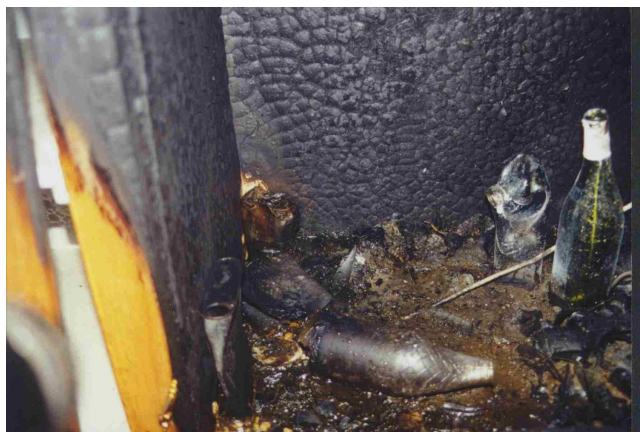
A l'intérieur, les canalisations PVC ont évidemment fondu et/ou brûlé. Le fond de l'armoire est peu attaqué. Il a probablement été protégé par les liquides inflammables. Ceci confirme aussi les températures enregistrées en partie basse dans cette armoire pendant l'incendie. On observe des traces d'alligatoring^{9 10} marqué (et des isochars profonds) dans la zone adjacente au foyer. La colonne gauche, bien que contiguë au foyer, n'a subi aucun dommage à l'intérieur

Photo 7 : Zone du foyer (détail)

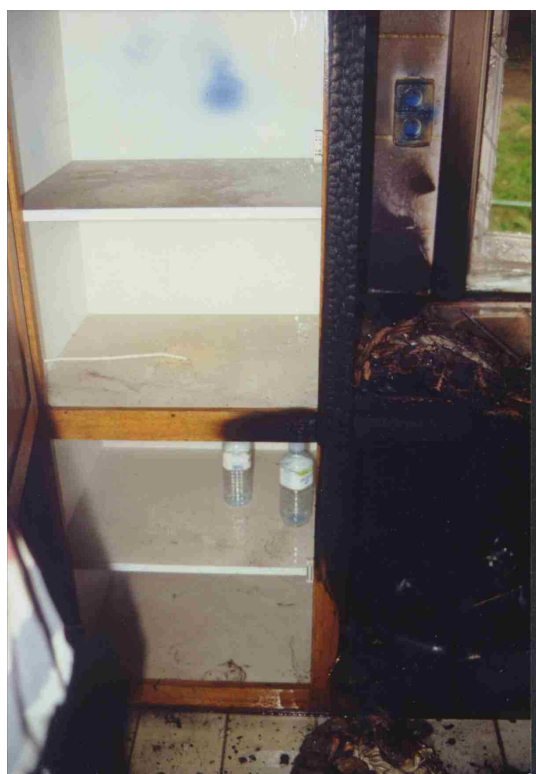
Dans la colonne droite de l'armoire, on n'a enregistré qu'une élévation de quelques degrés, des bouteilles vides en PET intactes dans cette armoire confirment que la con, traînte thermique n'a pas été élevée dans ce compartiment^d.

Photo 8 : Absence de dommages dans l'armoire droite

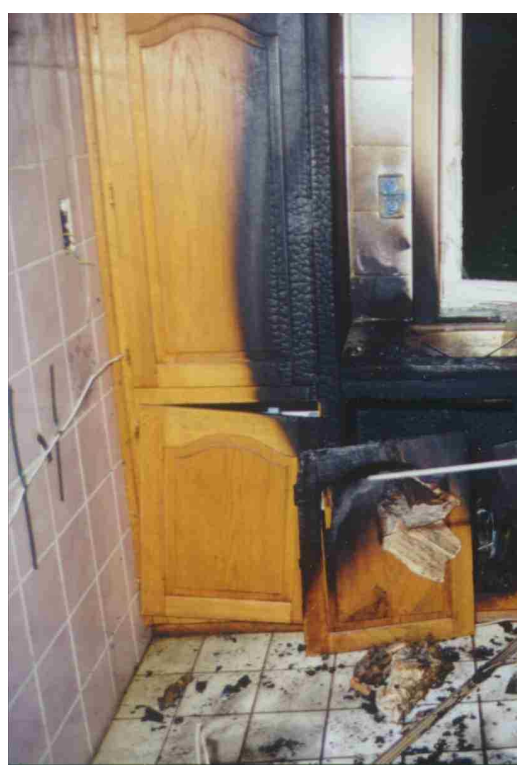
Photo 9 : Empreintes de combustion sur la colonne
