L'expérience « feu de cuisine » s'inscrivait dans le cadre de la série d'essais effectuée à Braine l'Alleud en septembre 1999. Elle a fait l'objet d'un exposé lors de la réunion de l'Arson Club en septembre 2000 et de la conférence Arson à Bruxelles en avril 2001.

Pourquoi un feu de cuisine ?

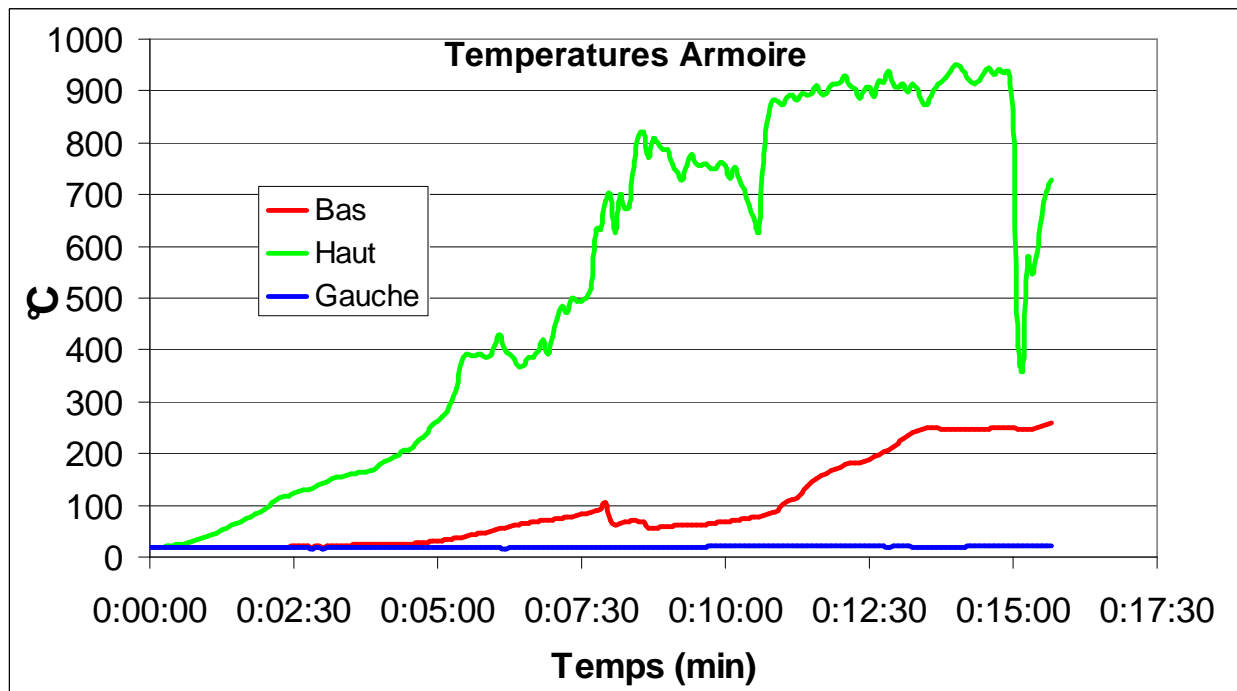
Figure 1 : Evolution des températures dans l'armoire

Dans la colonne droite de l'armoire, on n'a enregistré qu'une élévation de quelques degrés, des bouteilles vides en PET intactes dans cette armoire confirment que la con, traînte thermique n'a pas été élevée dans ce compartiment^d.

La séparation verticale entre les 2 compartiments consiste en une planche d'aggloméré mélaminé (panneau de particules : $\lambda = @ 0.1 \text{ W/m.K}$).

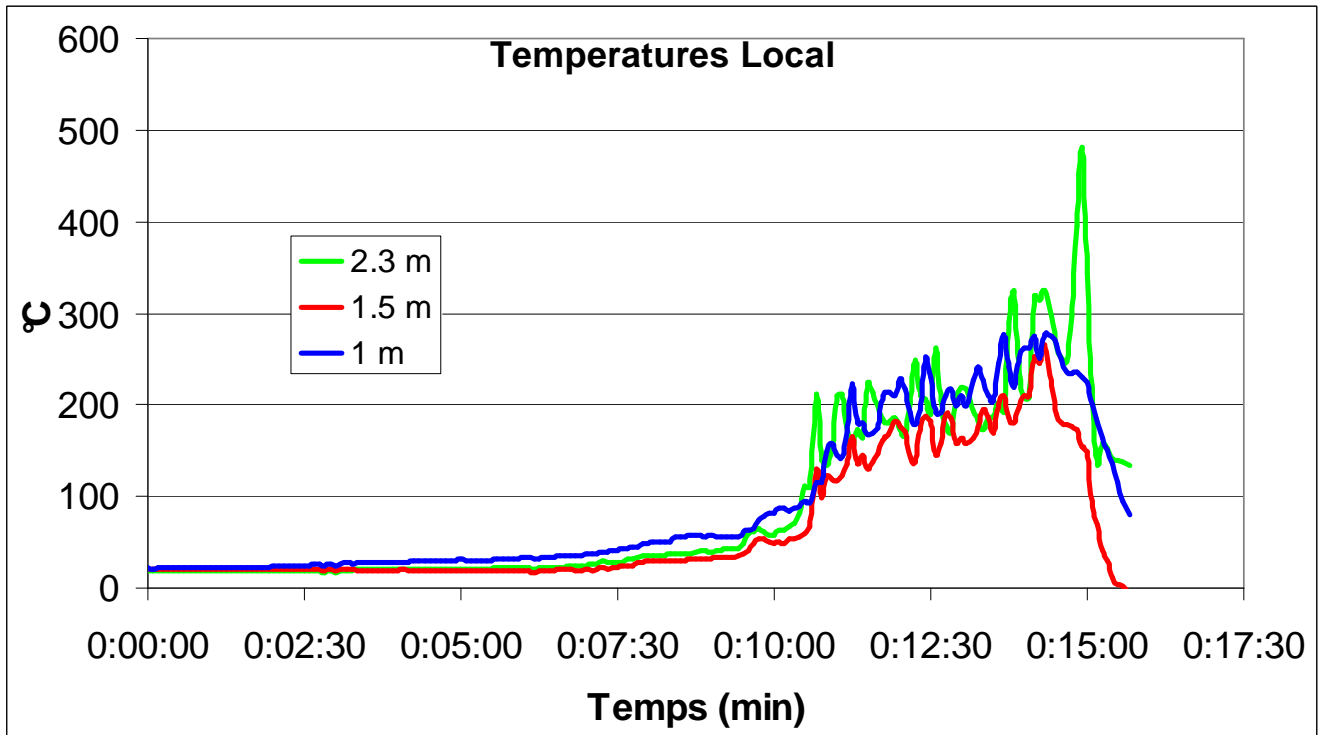
Figure 2 : Evolution des températures dans la cuisine

Les températures croissent de manière assez régulière pour atteindre environ 200 °C après 11 min. On n'observe pas réellement de stratification : Les températures relevées à 3 niveaux (1 m, 1.5 m et 2 m) ne diffèrent pas significativement. Les températures atteignent environ 330 °C. On a enregistré un pic à 480 °C, il correspond probablement à la chute du plafond sur les sondes.

Ceci ne correspond sans doute pas à une évolution « classique » des températures lors d'un feu de pièce. Il faut cependant garder à l'esprit que la pièce était vide et que, par conséquent, la densité de charge calorifique dans l'ensemble de la pièce n'était en rien représentative d'une cuisine normale.

De nouveau, ces valeurs restent assez éloignées de celles habituellement associées à un flashover : environ 600 °C pour la couche supérieure des gaz chauds.

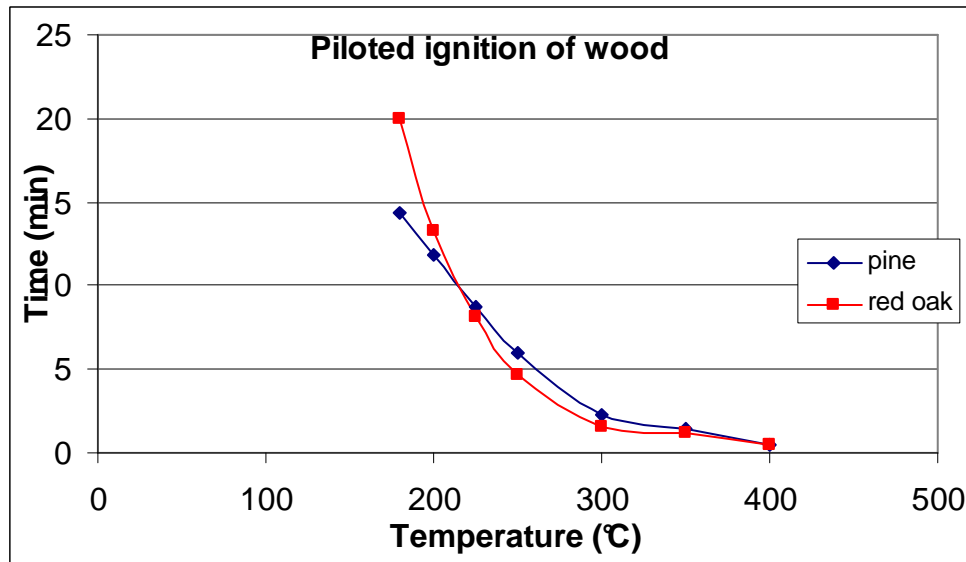
Figure 3 : Délai d'inflammation du bois en fonction de la température

La face du meuble est en chêne massif. La littérature foisonne de données sur le bois. On sait par exemple que la pyrolyse de la cellulose se produit dans une gamme de températures de 240 à 350 °C. Le degré de combustion du bois et son inflammabilité sont très variables, notamment en fonction de l'essence et du taux d'humidité. Les données d'inflammation peuvent être présentées sous forme de graphique températures (ou flux radiatif) / durée minimale d'exposition^{e 7 8}.
